04.08.2024 | ABONNÉS TRAVAUX - VANÇAIS

À Vançais, au cœur du chantier de rénovation de l'église Saint-Martin

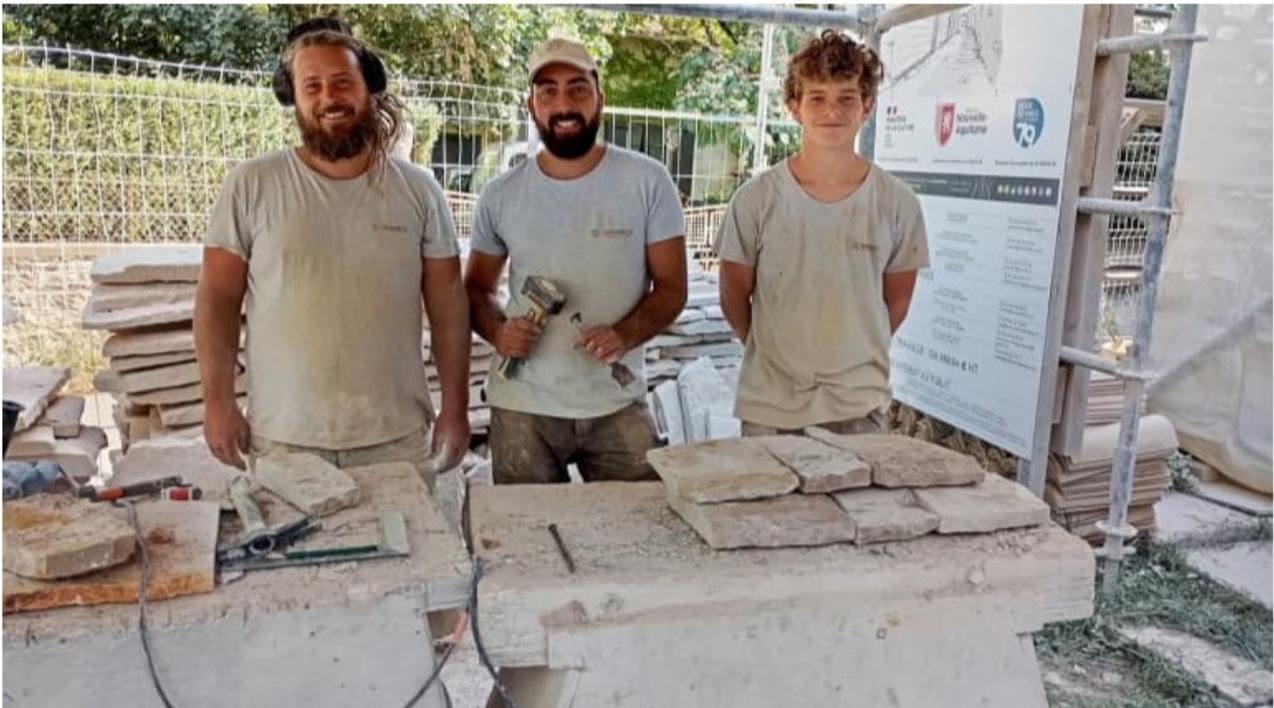
Charly Sablon, tailleur de pierres ; Dylan Proust, chef d'équipe, et Arthur Chevrier, en apprentissage, taillent les lauzes qui serviront à la toiture de l'église.

En cette matinée, Charly Sablon, tailleur de pierres, aidé d'Arthur Chevrier, 16 ans, en apprentissage, et Dylan Proust, le chef d'équipe, procédaient à la taille et à la pose des lauzes de Lozère (1). Chaque pierre est façonnée au burin et au marteau afin d'avoir la forme rectangulaire voulue. Chacune d'entre elles est recouverte aux deux tiers par la suivante : environ 1.000 lauzes vont ainsi être posées.

(1) La lauze est une technique consistant à réaliser une couverture avec des tuiles de pierre de natures diverses. Elle est très présente dans les régions de montagne, où le bois et le chaume se font rares.

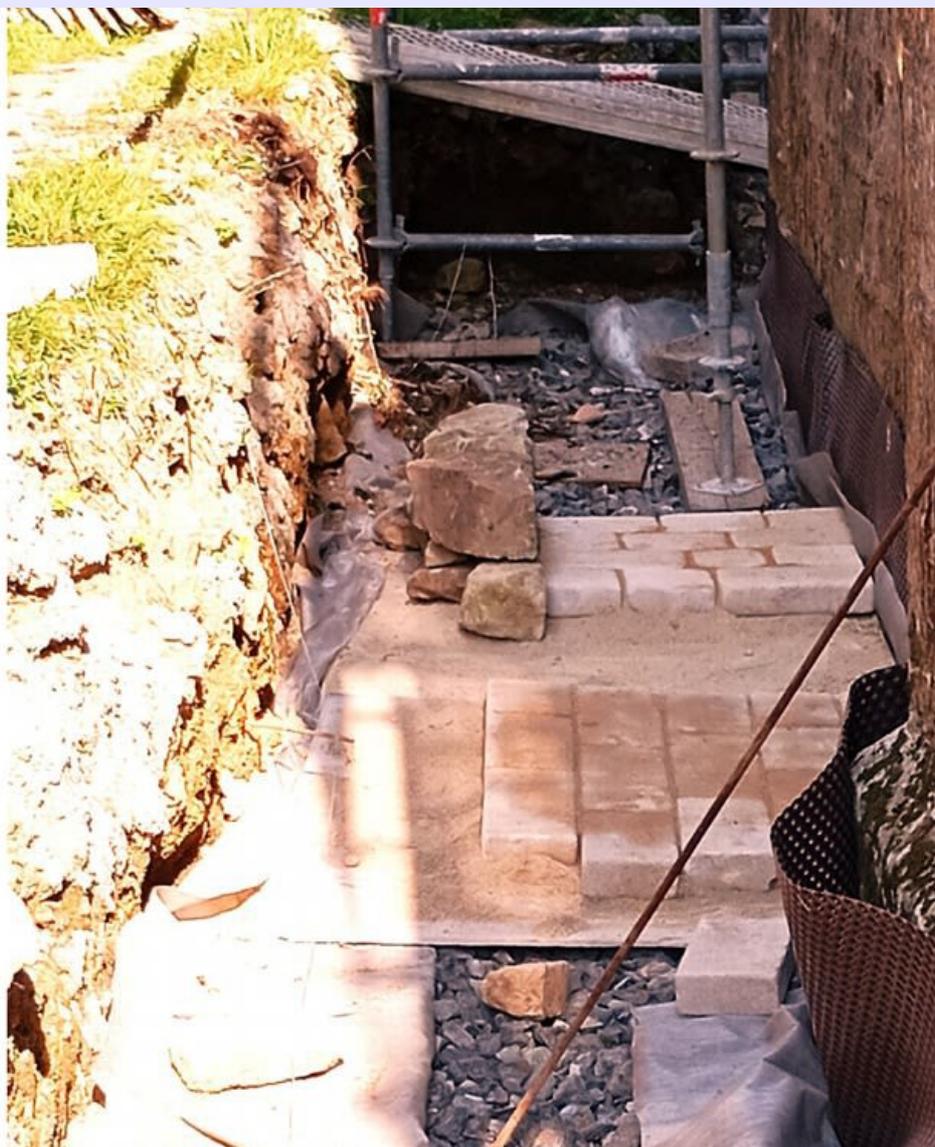
Un large pavage a été réalisé le long de l'église afin d'assainir les murs.

C'est presque chose faite pour l'intérieur de l'église, où les murs couverts de moisissures ont été traités, brossés et stabilisés, avec l'application de compresses de biocide. Le problème des remontées humides a également été résolu par la mise en place de drains extérieurs le long du mur à droite. À gauche, c'est un autre système de drainage qui a été utilisé : le mur de l'église étant sur une propriété privée, c'est par l'intérieur, et avec les méthodes de l'époque, que cet assainissement a été réalisé.
